# Техническое заключение

по результатам мониторинга технического состояния строительных конструкций и геодезической съемки жилого дома, расположенного по адресу: г. Екатеринбург, ул. Таганская, 79.

# 090/20-2021-УПСК

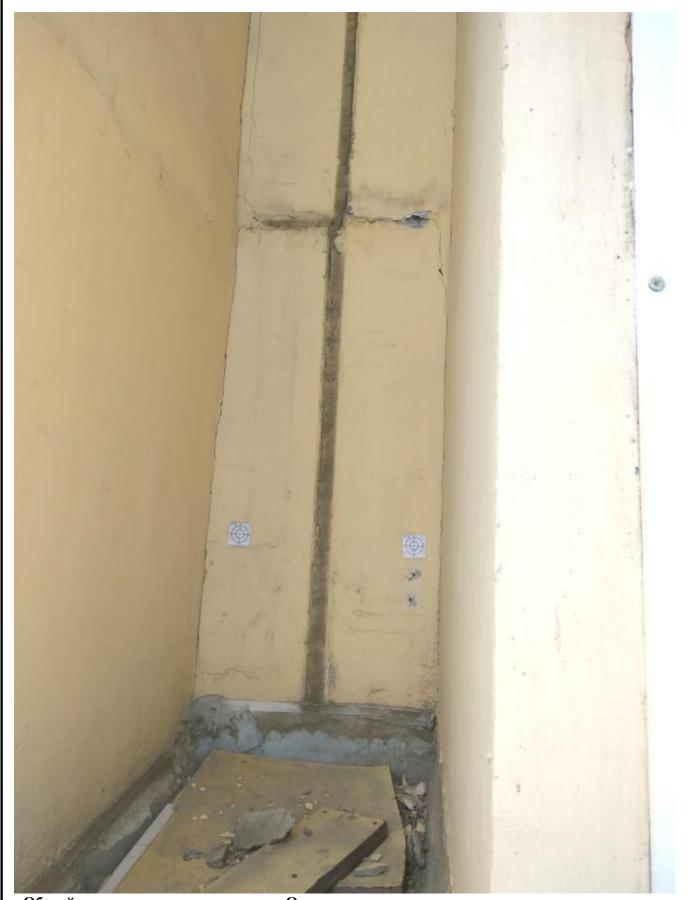
Общий вид шва между подъездами. Отклонение по высоте подъездов относительно друг друга. Трещины в узлах примыкания стеновых панелей возле шва между подъездами.

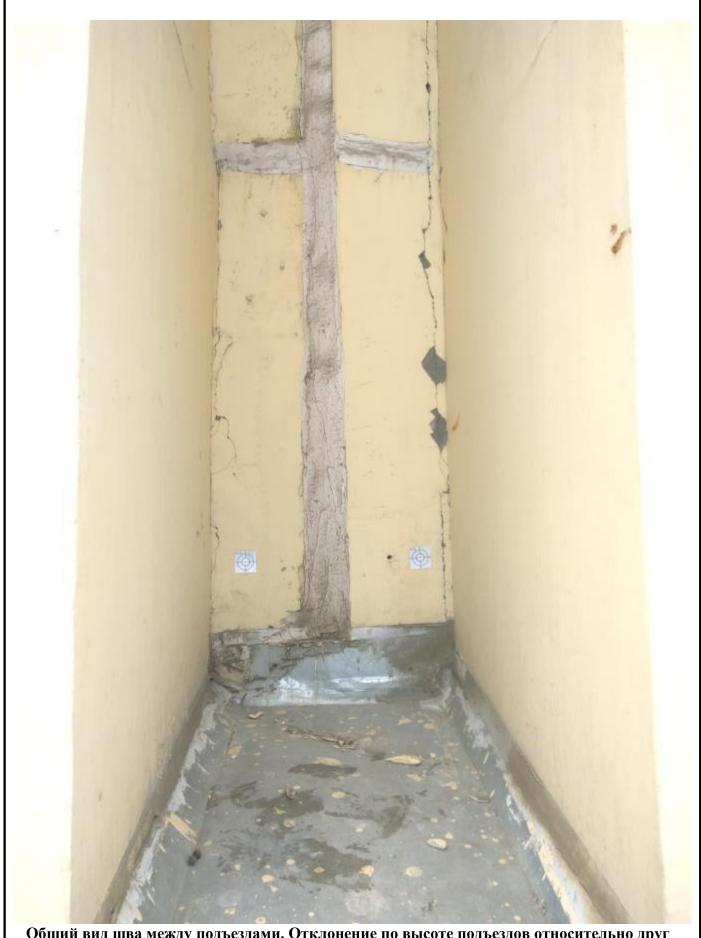
Общий вид шва между подъездами. Отклонение по высоте подъездов относительно друг друга. Трещины в узлах примыкания стеновых панелей возле шва между подъездами.

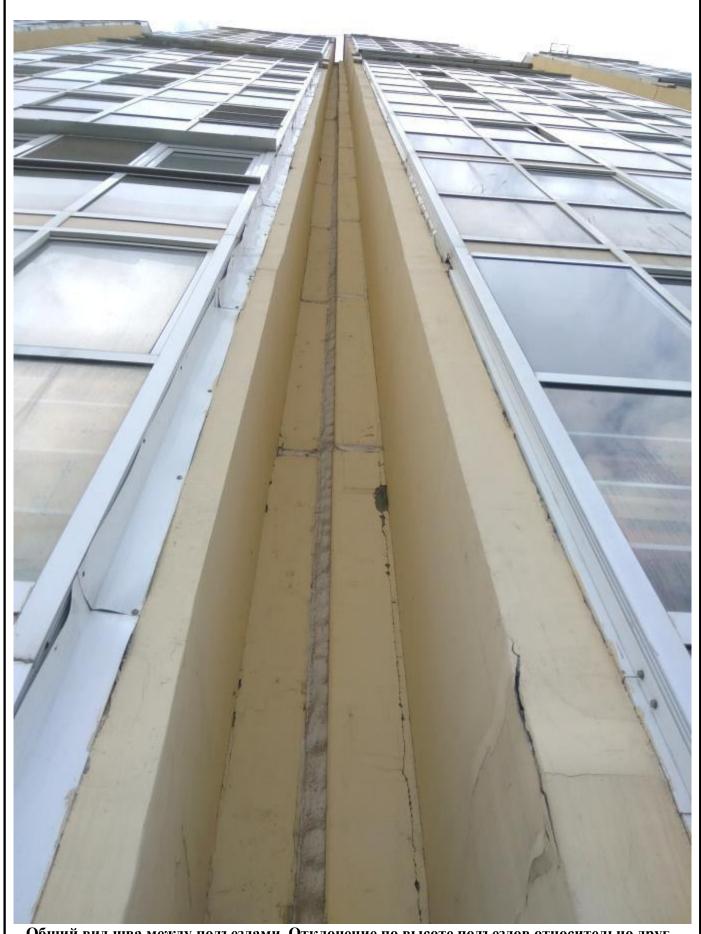
Общий вид шва между подъездами. Отклонение по высоте подъездов относительно друг друга. Трещины в узлах примыкания стеновых панелей возле шва между подъездами.

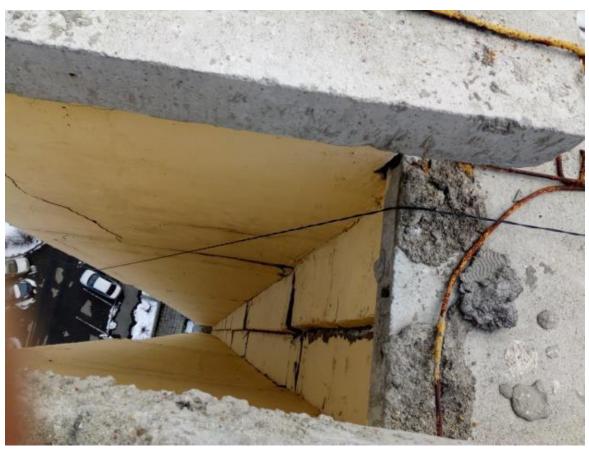
Сквозные трещины в стеновых панелях вблизи шва между подъездами. Сдвиг подъездов относительно друг друга.

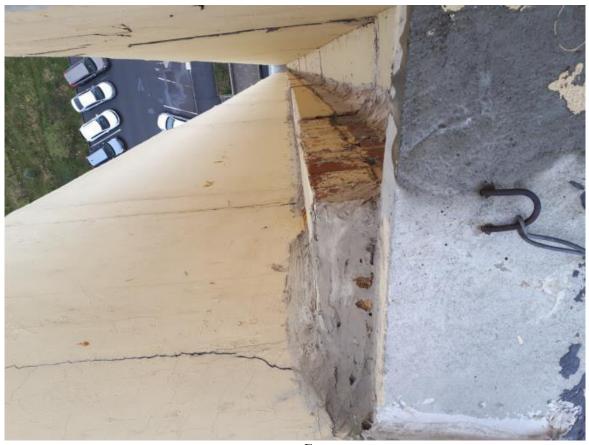
Сдвиг подъездов относительно друг друга. Сквозные трещины в узлах примыкания стеновых панелей.

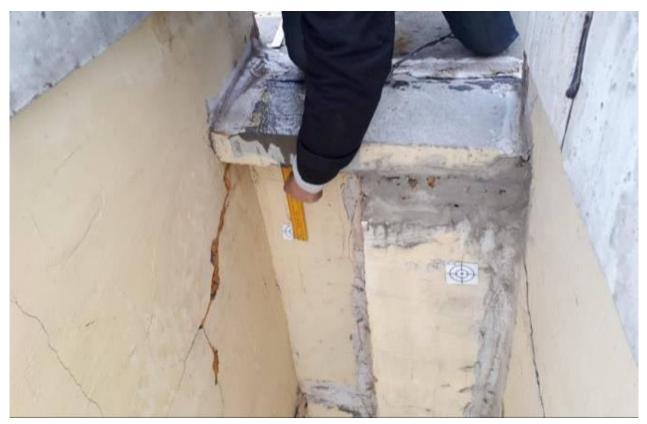
Сдвиг подъездов относительно друг друга. Сквозные трещины в узлах примыкания стеновых панелей.

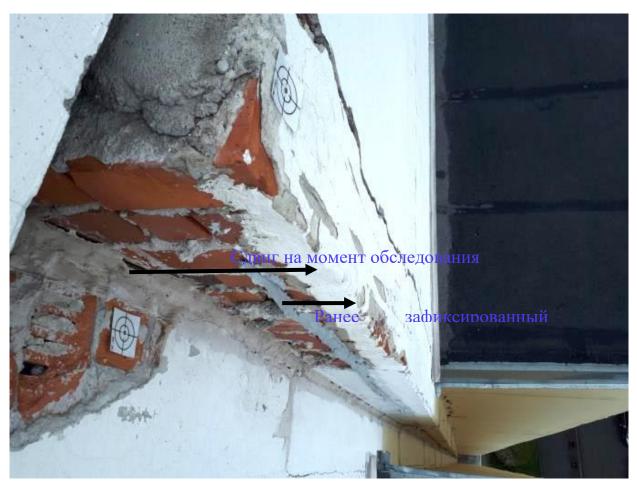
Сдвиг подъездов относительно друг друга. Сквозные трещины в кирпичной кладке стен.

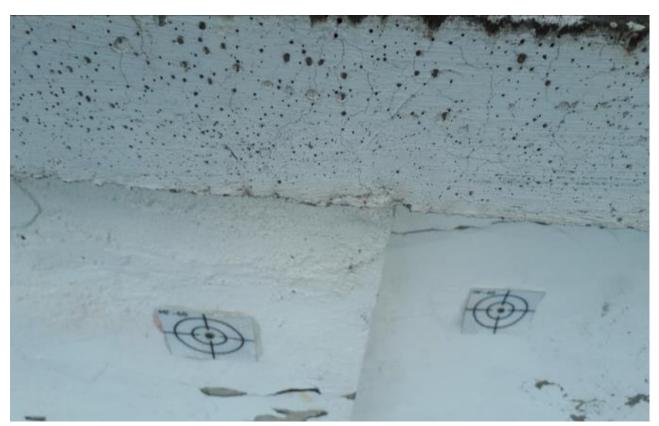
Сдвиг подъездов относительно друг друга. Сквозные трещины в кирпичной кладке стен.

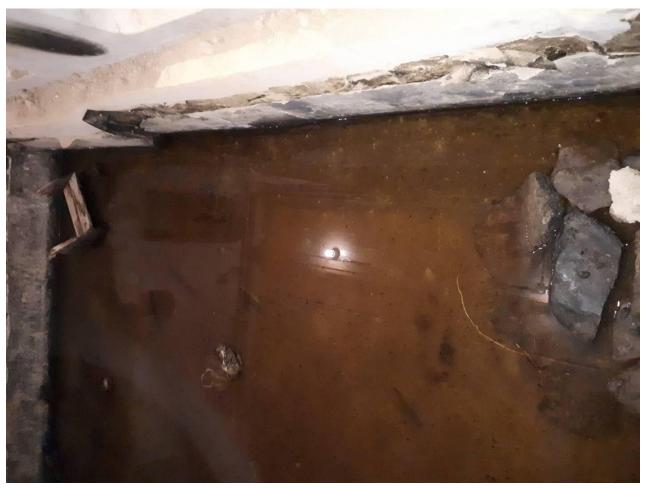
Скопление воды в помещении подвала на июнь 2018.

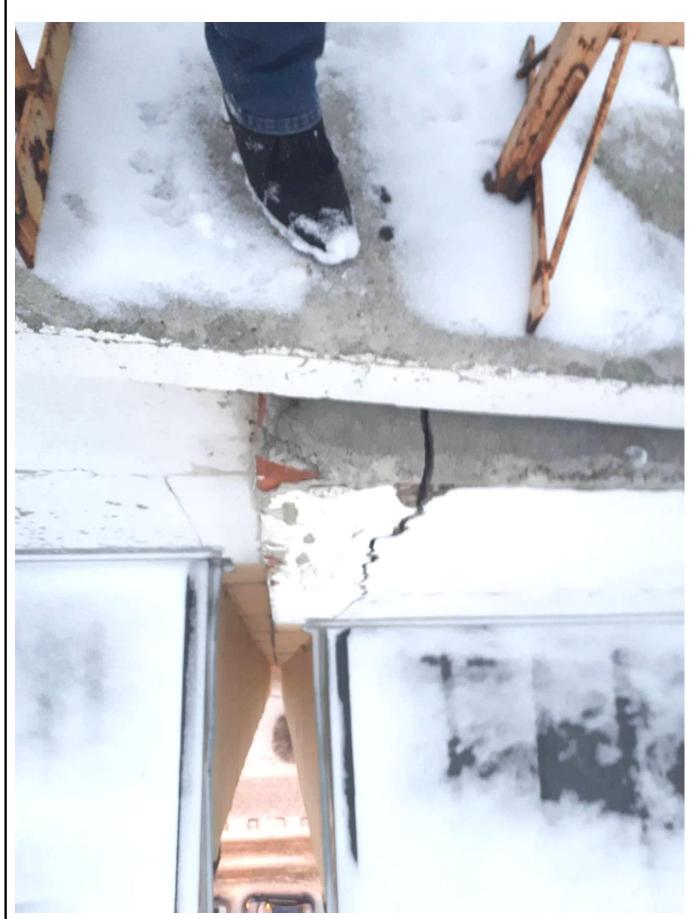
Сдвиг подъездов относительно друг друга. Сквозные трещины в кирпичной кладке стен. Состояние на январь 2021.

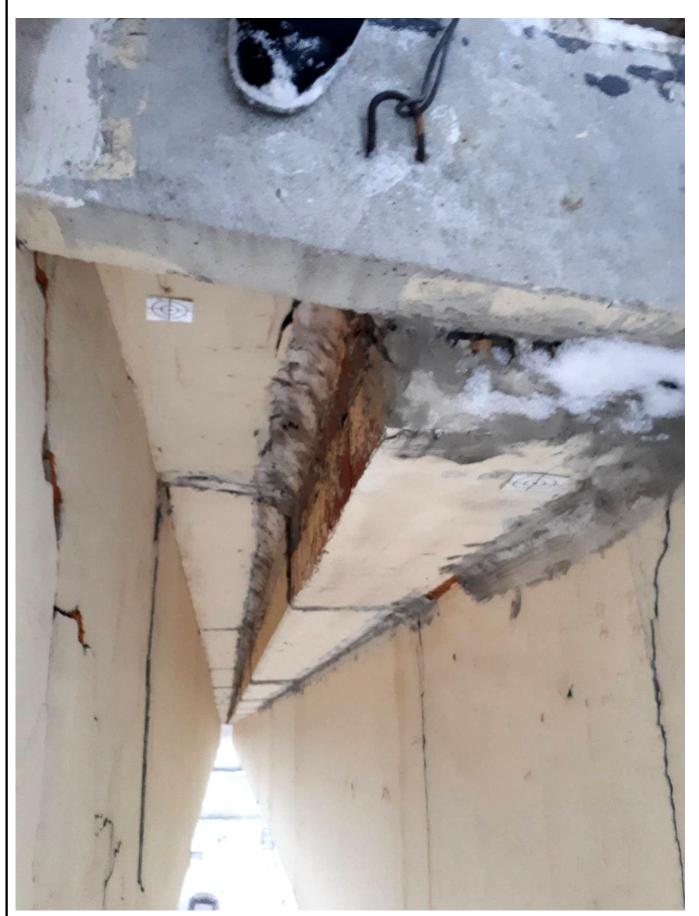
Сдвиг подъездов относительно друг друга. Сквозные трещины в кирпичной кладке стен. Состояние на январь 2021.

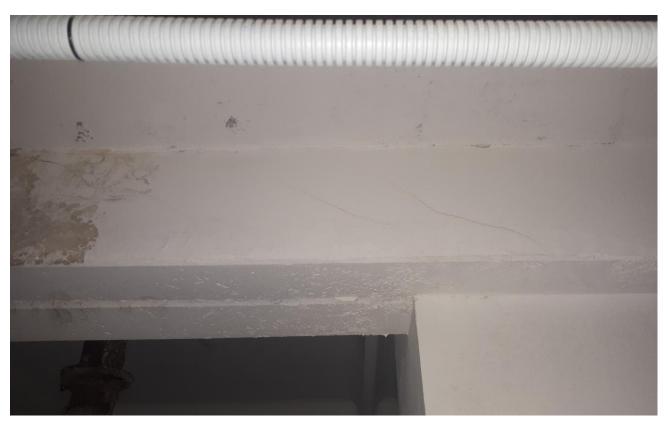
Трещины в балке покрытия техэтажа 1 подъезда образовавшиеся на январь 2021.

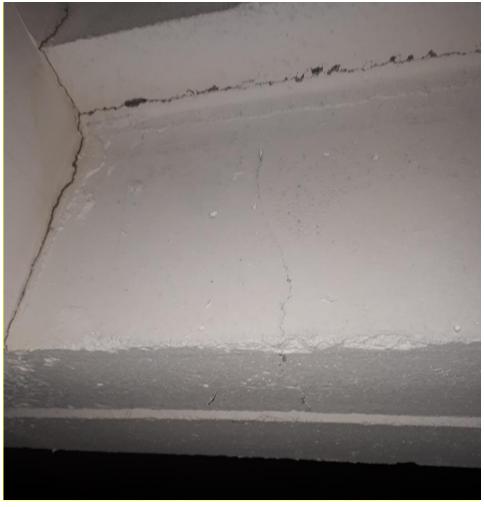
Сквозная трещина в балке покрытия техэтажа 3 подъезда образовавшаяся на январь 2021.

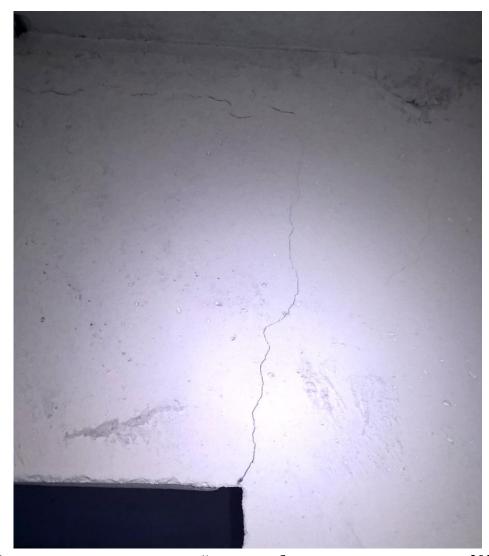
Сквозная трещина в стеновой панели образовавшаяся на январь 2021.

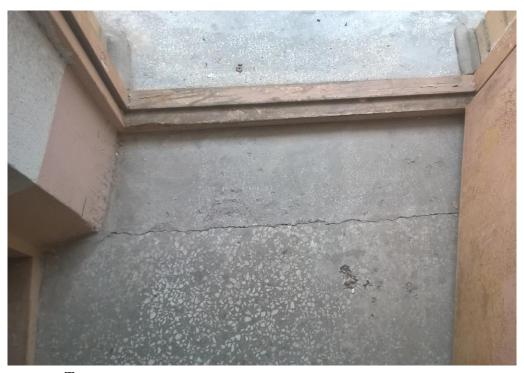
Трещина в полу у порога дверного проема на лоджию.

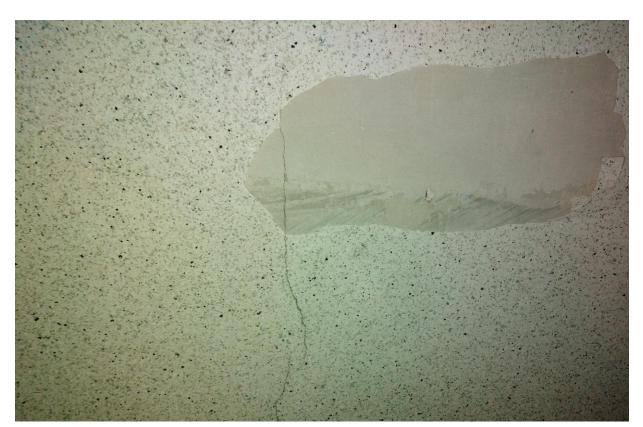
Трещина в стеновой панели лестничной клетки.

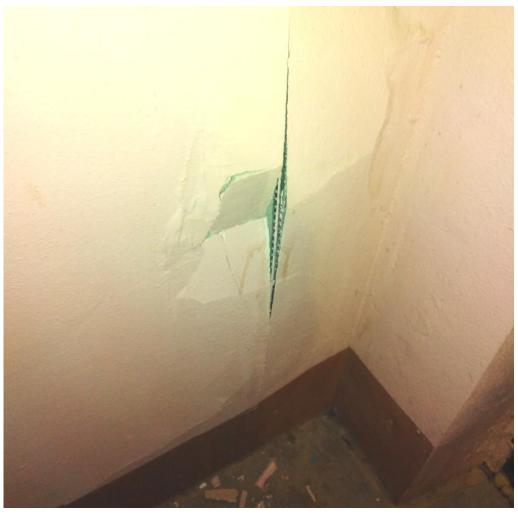
Повреждение штукатурного слоя и гипсокартона.

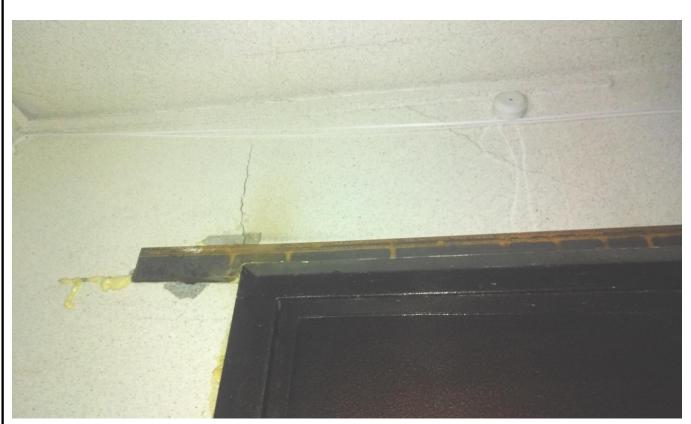
Выполнение металлической перемычки над дверным проемом во избежание повторного повреждения дверной коробки.

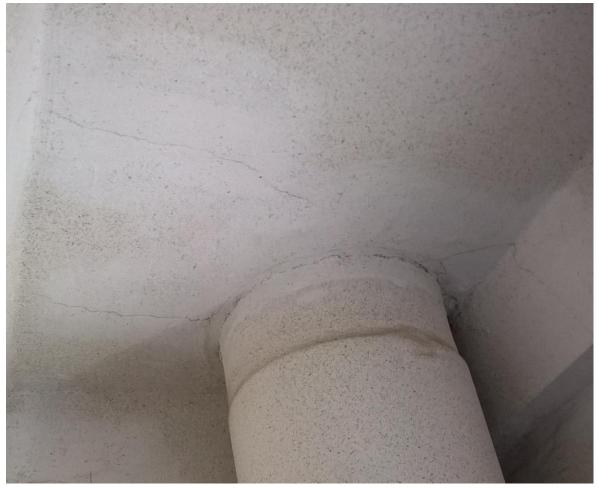
Сквозные трещины в полке плиты перекрытия в зоне прохода трубы мусоропровода.

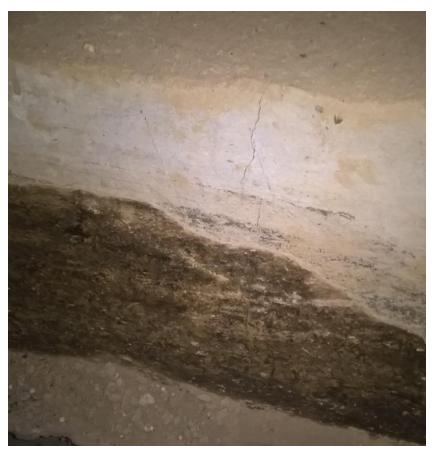
Трещина в армопоясе в помещении подвала.

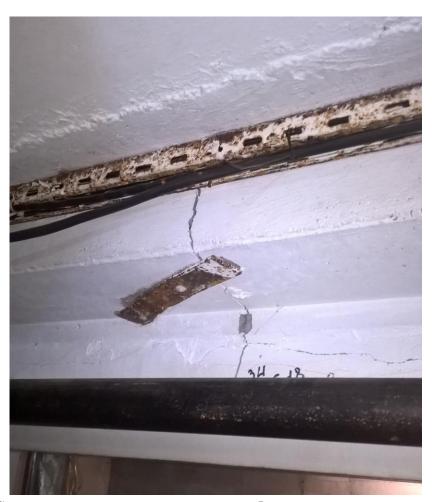
Сквозная трещина в продольном ребре перекрытия подвала.

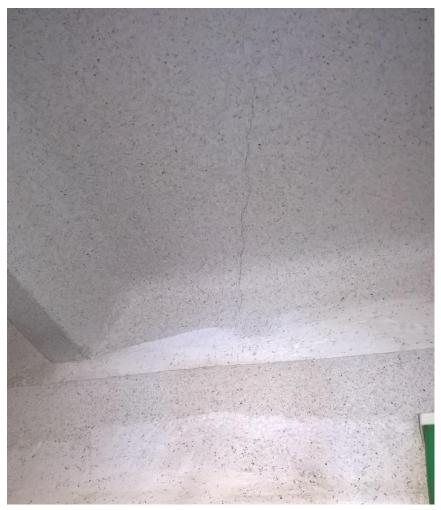
Трещина в полке плиты перекрытия с переходом в продольное ребро.

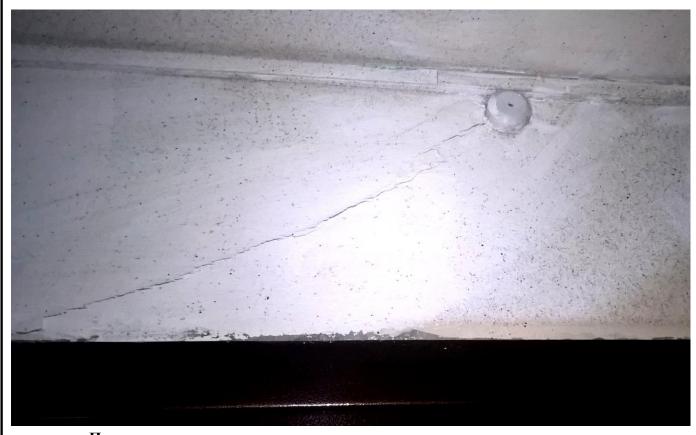
Повторное раскрытие трещины над дверным проемом после ремонта.

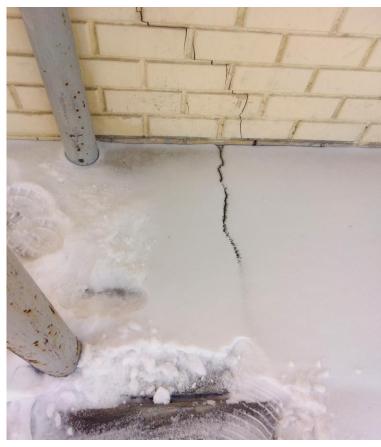
Трещина в покрытие крыльца. Образование зазора между ступенью и крыльцом.

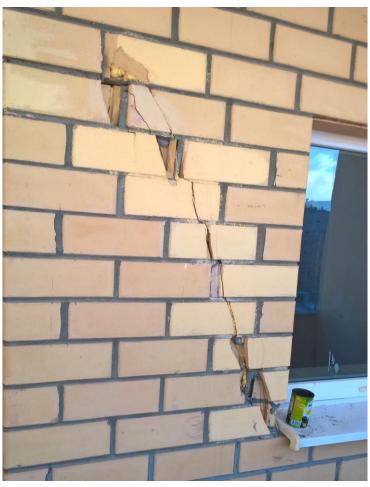
Трещина в кладке отделочного слоя стены третьего подъезда.

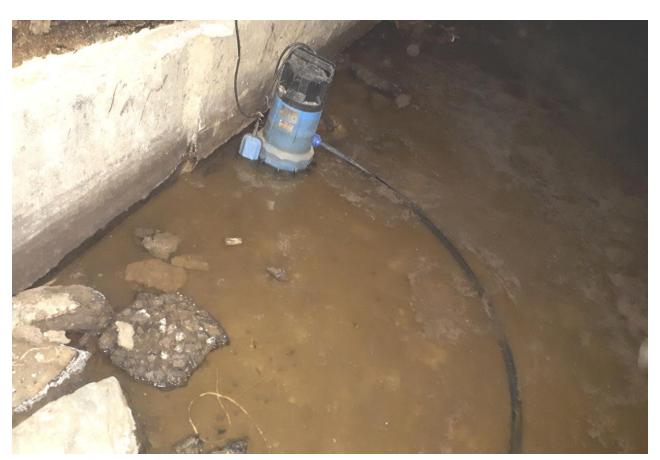
Результаты откачки воды за 2020.

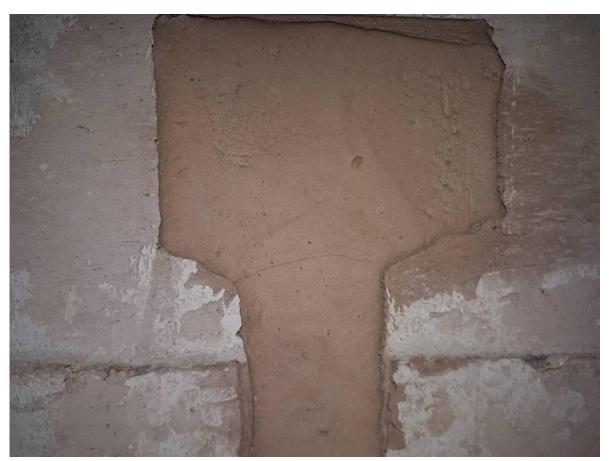
Трещина в маяке РМ2 техэтажа подъезд 3 (секция 3).

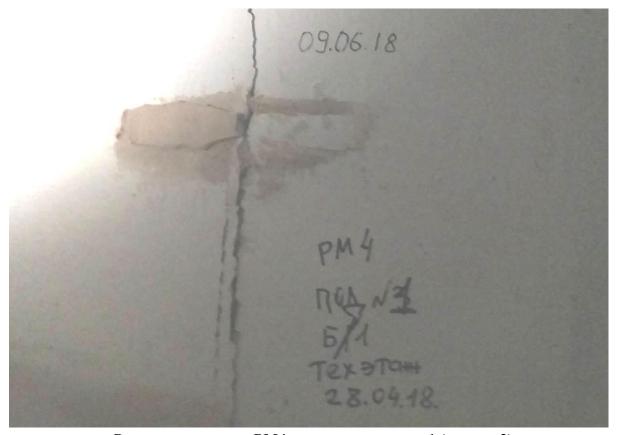
Разрушение маяка РМ4 техэтажа подъезда 1 (секция 3).

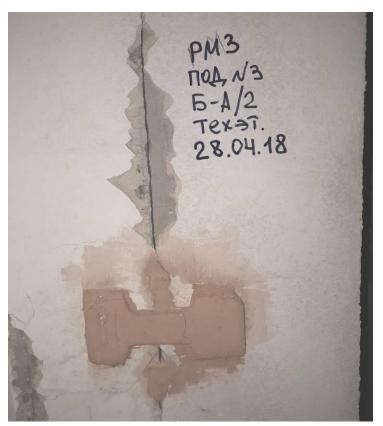
Трещина в маяке РМЗ техэтажа подъезд 3 (секция 1).

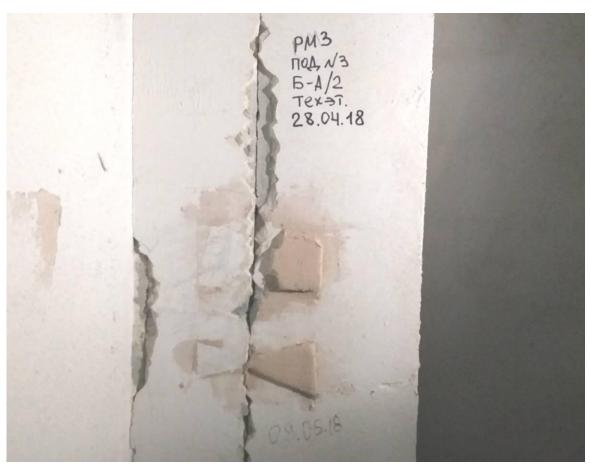
Повторное разрушение маяка РМЗ техэтажа подъезд 3 (секция 1).

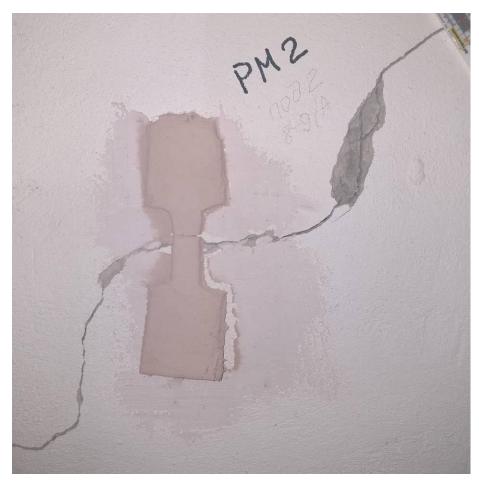
Трещина в маяке РМ2 техэтажа подъезда 2 (секция 2).

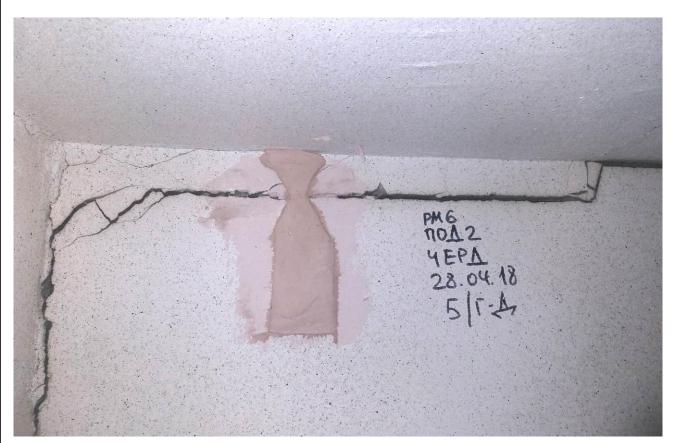
Трещина в маяке РМ6 выхода на крышу подъезда 2 (секция 2).

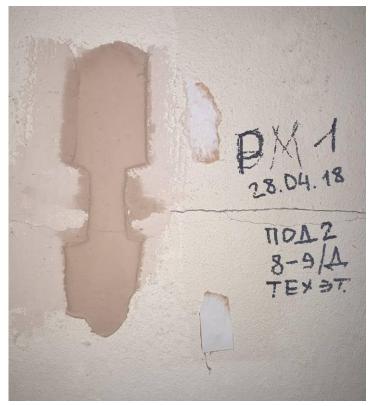
Трещина в маяке РМ1 техэтажа подъезда 2 (секция 2).
