# Техническое заключение

по результатам мониторинга технического состояния строительных конструкций и геодезической съемки жилого дома, расположенного по адресу: г. Екатеринбург, ул. Таганская, 79.

# 090/20-2021-УПСК

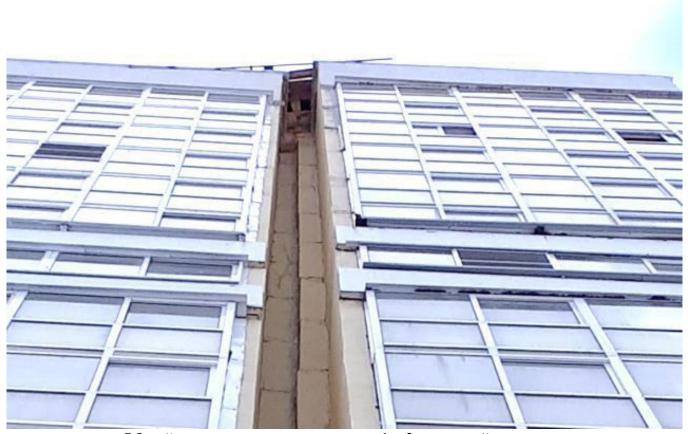
Общий вид шва между подъездами 1 и 2 с уличной стороны.

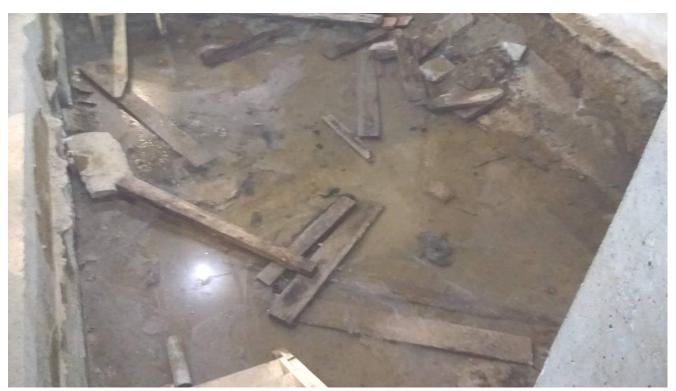
Скопление воды во всех помещениях подвала 3 подъезда (секция 1) на сентябрь 2018.

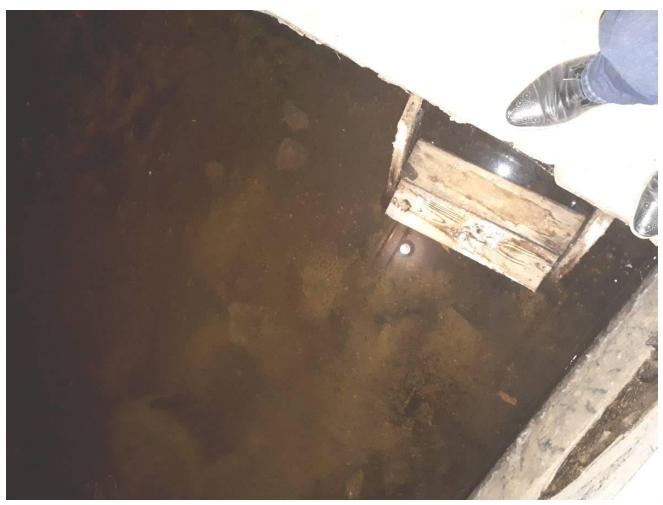
Увеличение уровня воды в помещении подвала на апрель 2019.

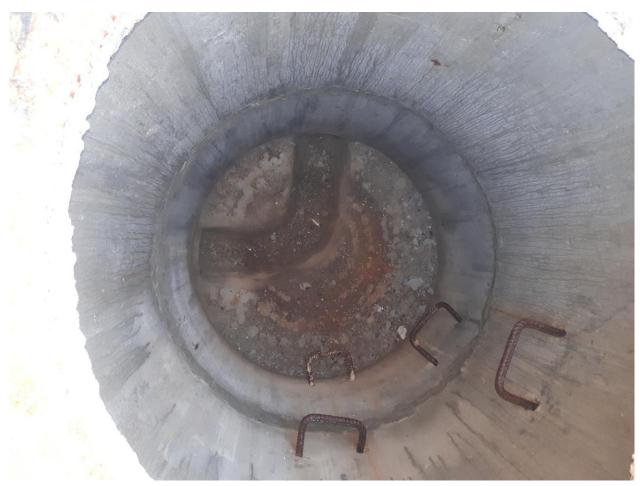
Уровень колодцев дренажной системы по периметру здания выше уровня пола подвала.
